PATHOLOGIES, DÉSDORDRES ET SINISTRES VN DESCRIPTION ET PRÉVENTION

ASSOCIATION LA VOÛTE NUBIENNE

PATHOLOGIES, DÉSDORDRES ET SINISTRES VN – DESCRIPTION ET PRÉVENTION	Version 1.2
SAISON	2015-2016
PAYS	INTERNATIONAL
REDACTEURS	Mathieu HARDY

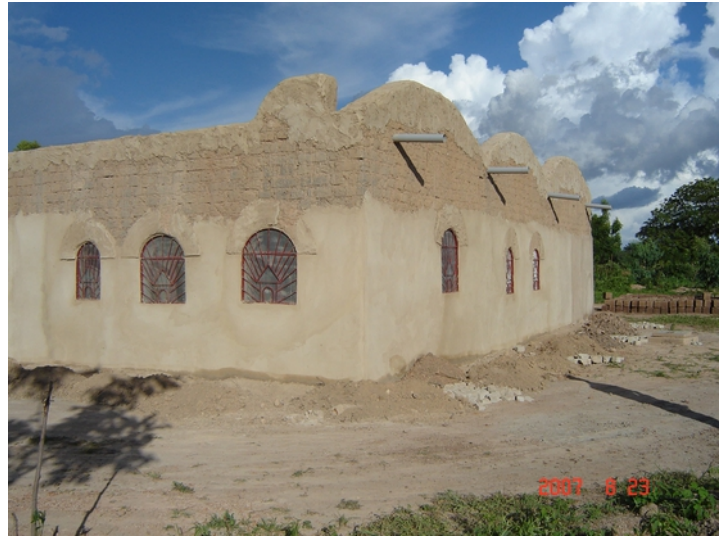
Koudougou – Burkina Faso – 2007

CATÉGORIE :	PATHOLOGIES, DÉSORDRES ET SINISTRES LIÉS À DES INONDATIONS
TITRE :	MAUVAIS EMPLACEMENT – TERRAIN INONDABLE
DESCRIPTION DE LA PATHOLOGIE :	Possible effondrement de l'ouvrage de façon très rapide (quelques heures !).
CAUSES :	Un bâtiment VN construit à un mauvais emplacement – terrain inondable sera dès la première inondation en contact prolongé avec l'eau. Les fondations et les murs seront très rapidement affaiblis jusqu'à entraîner l'effondrement.
CORRECTIFS / SOLUTIONS :	<p>La principale chose à faire (généralement l'unique) consiste à ne pas construire sur un terrain inondable. En cas de sinistre après construction, le client pourra faire le choix de reconstruire sur un terrain ne présentant pas de risque d'inondation connu.</p> <p>De façon exceptionnelle pour des cas d'impératifs à construire sur un terrain inondable (en connaissance de cause), des solutions techniques spécifiques peuvent être recherchées sachant que leur développement et leur mise en œuvre supposent d'une part l'implication de compétences techniques spécifiques (ingénieurs / architectes / entrepreneurs du secteur formel) et d'autre part la disponibilité de moyens financiers adaptés. On pourra citer à titre d'exemple le recours à des fondations et soubassement en béton, à un sol intérieur largement sur-élevé par rapport au niveau du sol extérieur (voir à la réalisation d'un vide sanitaire), à la mise en place de barrières de type bandes goudronnées entre les parties béton et les parties terre crue afin de protéger les murs des remontées capillaires...</p>

Le bâtiment avant inondation

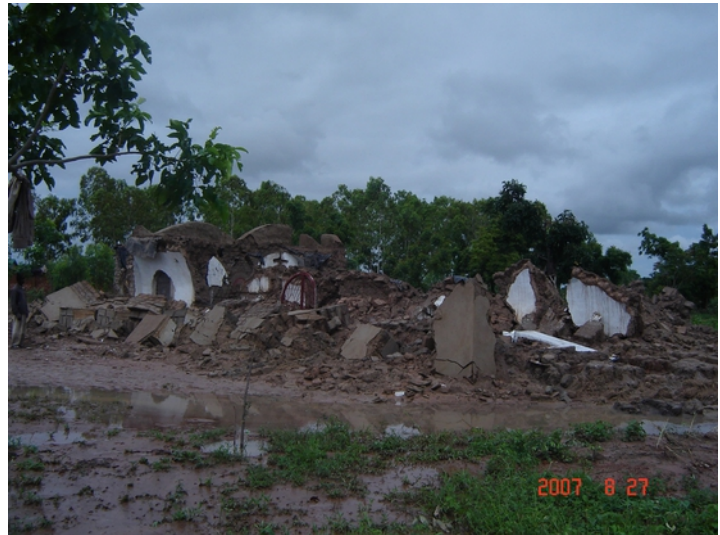
PHOTO 2 :
Inondations / mauvais emplacement
– terrain inondable

Le même bâtiment après inondation (la photo 2 est prise 4 jours après la photo 1)

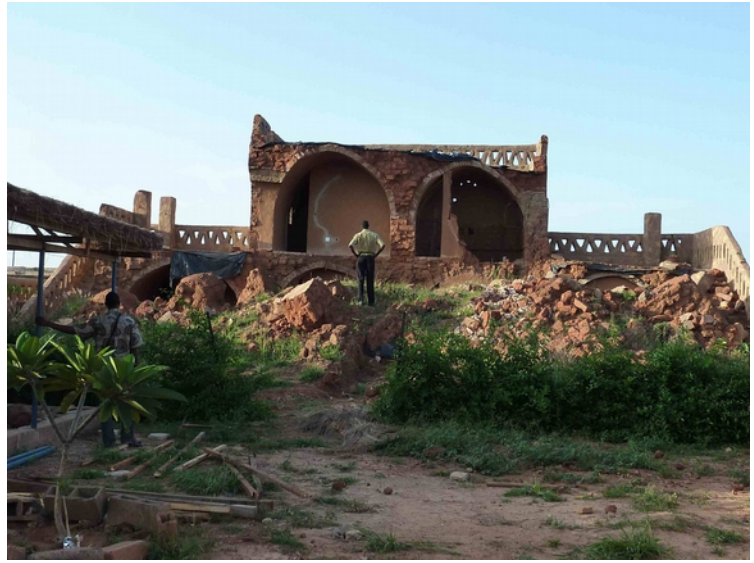
Bobo – Burkina Faso – 2009 *

CATÉGORIE :	PATHOLOGIES, DÉSDORDRES ET SINISTRES LIÉS À DES INONDATIONS
TITRE :	PIEDS ET ABORDS DE BÂTIMENT MAL TRAITÉS
DESCRIPTION DE LA PATHOLOGIE :	Affaiblissement structurel de l'ouvrage depuis sa base pouvant aller jusqu'à l'effondrement rapide de l'ouvrage.
CAUSES :	<p>Stagnation d'eau en pieds de murs du fait d'un mauvais drainage des eaux au sol. Les fondations sont en contact prolongé avec l'eau et l'humidité remonte dans les murs.</p> <p>>>> 20cm d'eau en pieds de bâtiment pendant 5 heures = le bâtiment tombe !</p>
CORRECTIFS / SOLUTIONS :	<p>Des pentes suffisantes doivent impérativement être réalisées pour écarter les eaux de ruissellement des pieds de murs et empêcher ainsi tout contact des fondations avec l'eau.</p> <p>>>> Il est possible de renforcer les pieds de murs par la création d'éléments maçonnés de type blocs de latérite ou parpaings de ciment pleins (sous-bassement – murets débordants – bancs débordants) et/ou l'application d'enduits renforcés (goudron – ciment).</p> <p>On remblaira si besoin les abords du bâtiment avant la réalisation des pentes de pieds de murs, voir même dans certains cas avant la construction du bâtiment si le terrain le nécessite, en réalisant des pentes et chemins d'eau permettant un bon drainage général sur l'ensemble de la parcelle.</p> <p>On observera toujours l'extérieur du bâtiment lorsqu'il pleut afin d'identifier immédiatement les éventuels défauts et d'y remédier > anticipation et contrôle.</p> <p>>>> On prêtera une attention toute particulière sur les parcelles clôturées par des murs maçonnés pouvant amener un remplissage de la parcelle si les remblais, pentes, et évacuations des eaux vers la rue n'ont pas été traités correctement ! Ici, nous avons vu des cas de bouchage des évacuations : un enfant de la famille bloc volontairement le passage d'eau pour empêcher ses poules de sortir ; la zone de la parcelle correspondant se remplit d'eau des premières pluies et les pieds de fondations se retrouve en contact avec l'eau...</p>

Bâtiment effondré après contact prolongé des fondations avec l'eau. Si les pieds de murs avaient été traités correctement, le drainage de la parcelle ne l'était pas : les eaux étaient ramenées en pieds de murs (mauvaise pente + absence de remblais initial) alors qu'aucune évacuation n'avait été réalisée dans le mur d'enceinte afin de permettre le drainage général des eaux vers la rue.

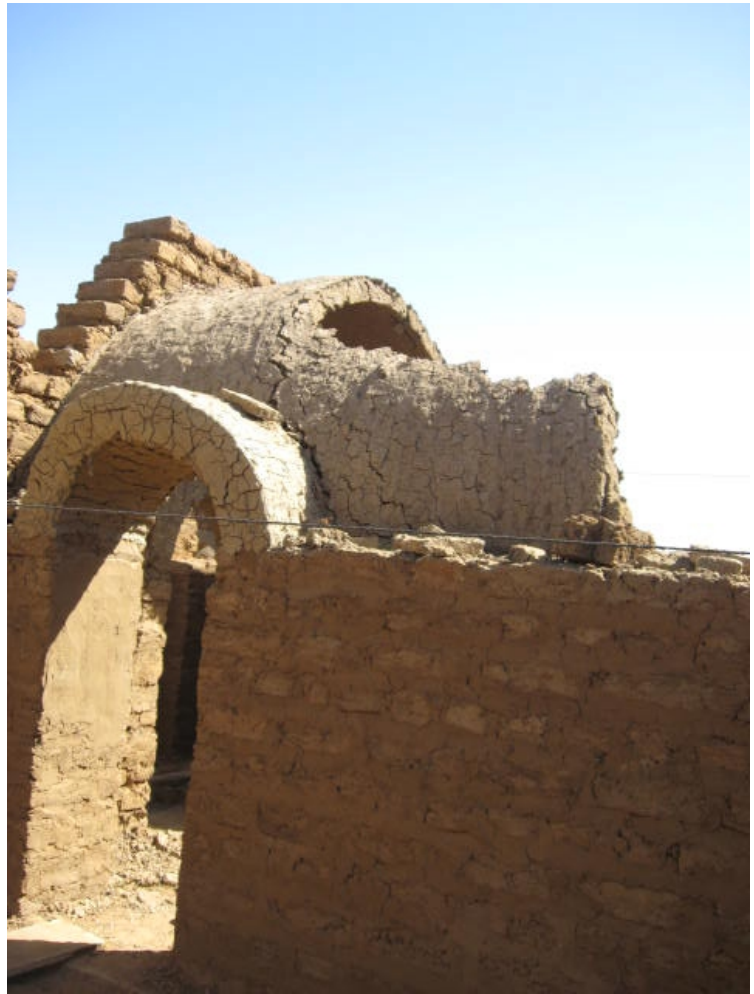
PHOTO 4 :
Pathologies, désordres et sinistres liés à une malfaçon / Utilisation de mauvais matériaux : mauvaises terres – briques mal confectionnées

CATÉGORIE :	PATHOLOGIES, DÉSORDRES ET SINISTRES LIÉS À UNE MALFAÇON
TITRE :	UTILISATION DE MAUVAIS MATÉRIAUX : MAUVAISES TERRES – BRIQUES MAL CONFECTIONNÉES
DESCRIPTION DE LA PATHOLOGIE :	Graves et divers désordres structurels de l'ouvrage.
CAUSES :	<p>> Terre de mauvaise qualité : la terre utilisée pour une construction VN doit être de bonne qualité afin de conférer à l'ouvrage la résistance requise.</p> <ul style="list-style-type: none"> • Une terre organique contient des éléments végétaux rendant les briques et mortiers instables • Une terre trop sableuse résistera de façon insuffisante à la compression • Une terre trop argileuse provoquera une fissuration excessive des briques <p>> Briques mal confectionnées : après le bon choix de la terre, la confection des briques doit respecter certaines règles basiques.</p> <ul style="list-style-type: none"> • La terre doit être suffisamment fine pour faciliter le foulage au pied • Les mouillage et foulage au pied doivent être effectués consciencieusement afin de garantir un parfait mélange de la terre et de l'eau (l'opération pourra être répétée sur plusieurs jours) • Le moulage doit être fait avec une terre à l'état dit « plastique » (ni trop sec, ni trop mouillé) afin de garantir sa stabilité lors du démoulage

Les petites briques ont été confectionnées avec une terre trop sableuse. Le maçon VN a prévenu le client mais ce dernier à quand même voulu faire un essai. La voûte a fissuré pendant sa construction et a du être démontée. De nouvelles briques ont été confectionnées avec une terre de bonne qualité et la voûte reprise entièrement..

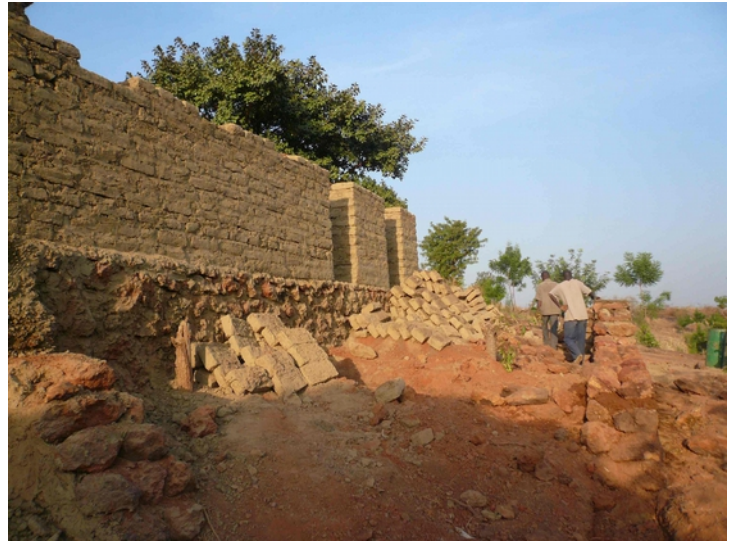
Lassa – Bamako – Mali – 2010

CATÉGORIE :	PATHOLOGIES, DÉSDORDRES ET SINISTRES LIÉS À UNE MALFAÇON
TITRE :	MALFAÇONS STRUCTURELLES – MAUVAISE MISE EN OEUVRE DES FONDATIONS
DESCRIPTION DE LA PATHOLOGIE :	Apparition de fissures en divers endroits de l'ouvrage (tant au niveau de la voûte que des murs) de façon simultanée. Cela renseigne sur un problème structurel trouvant presque toujours sa source dans les fondations.
CAUSES :	<p>3 cas on été enregistrés à ce jour :</p> <ul style="list-style-type: none"> • Utilisation par le maçon d'une quantité de pierres insuffisante conférant aux fondations un manque de résistance et de stabilité : le bâtiment s'est effondré au bout d'un an • Réalisation de fondations en pisé (terre damée) sans respecter les règles de mise en œuvre : couches successives mal damées. Le bâtiment a été démonté puis reconstruit • Construction d'un bâtiment sur un terrain en pente forte : la fondation sous porteur côté pente (aval) n'était pas assez large, les poussées latérales de la voûte n'étaient pas correctement reprises. La voûte a été démontée, la fondation côté pente (aval) élargie et la voûte finalement remontée

Fondation sous porteur côté pente mal dimensionnée .

CORRECTIFS / SOLUTIONS :	<p>Les fondations constituent la base de l'ouvrage et doivent être réalisées avec le plus grand soin, dans les règles de l'art.</p> <p>Sauf exception, la seule solution lorsque l'on constate un défaut au niveau des fondations consiste en la reprise de l'ouvrage.</p>
CAS PARTICULIERS :	Néant
DOCUMENTS RÉFÉRENTS :	MANUEL DU MAÇON VN / FICHES « LES FONDATIONS » (X3) ET « FONDATIONS EN PISÉ »

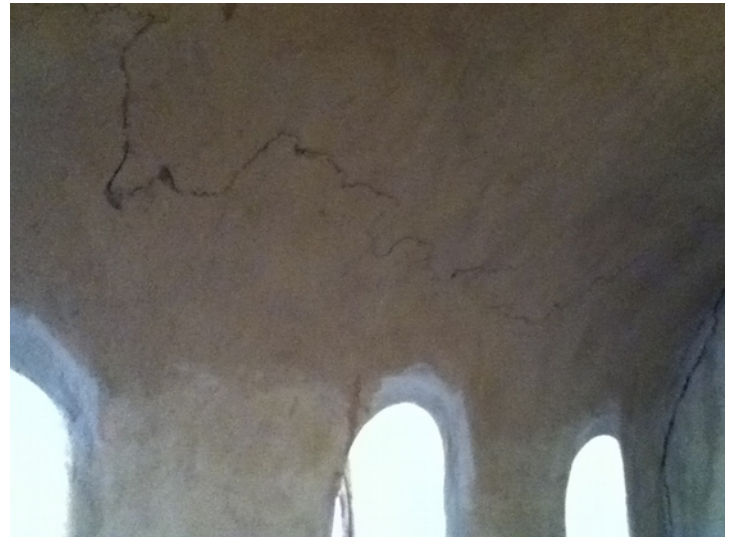
PHOTO 6 :

Malfaçons structurelles / mauvaise mise en œuvre des fondations

Fissures profondes apparues dans la longueur de la voûte et à la jonction entre la voûte et le mur pignon. Cela renseigne sur le basculement du mur porteur côté pente sous l'effet des poussées de la voûte.

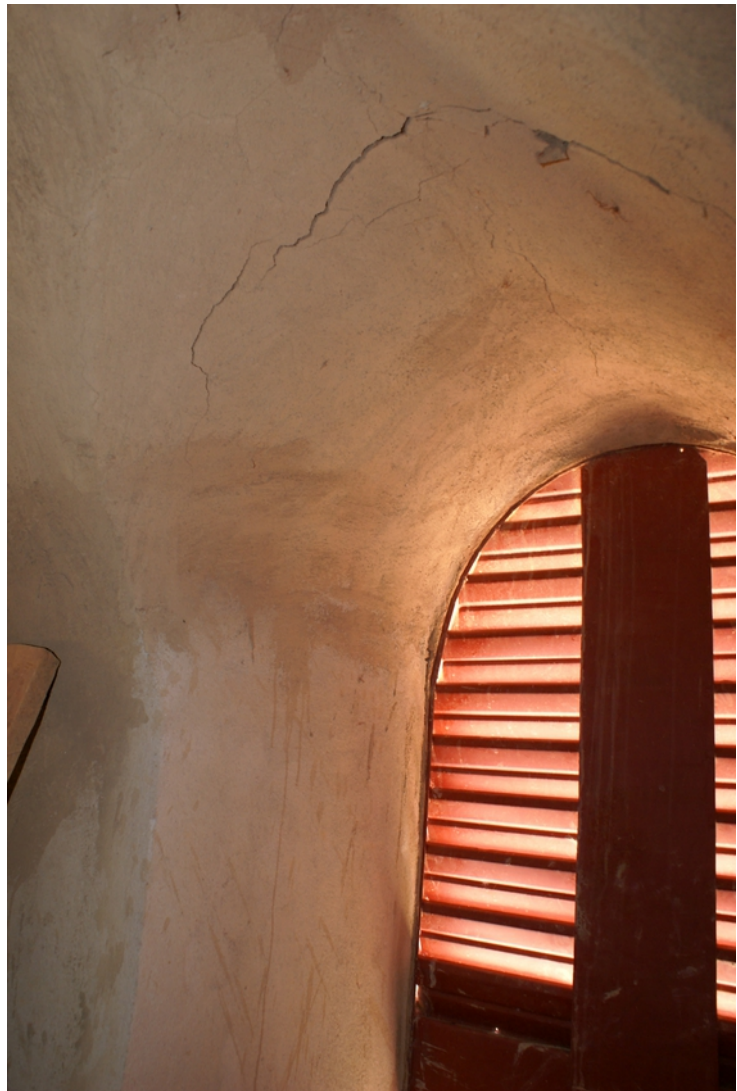
Gueguere – Burkina Faso – 2007

CATÉGORIE :	PATHOLOGIES, DÉSORDRS ET SINISTRES LIÉS À UNE MALFAÇON
TITRE :	MALFAÇONS STRUCTURELLES – OUVERTURES TROP LARGES DANS LES MURS
DESCRIPTION DE LA PATHOLOGIE :	<p>Faiblesse structurelle liée :</p> <ul style="list-style-type: none"> • soit à une mauvaise reprise des poussées latérales d'une voûte (cas de grands arcs sur-dimensionnés dans les murs pignons), • soit à des descentes de charges excessives dans les murs porteurs (cas d'ouvertures – portes et fenêtres – trop larges et/ou trop nombreuses dans les murs porteurs). <p>Dans un cas comme dans l'autre, des fissures apparaîtront rapidement tant dans la voûte que dans les murs.</p>
CAUSES :	<p>Ce type de pathologie est la conséquence du non respect des largeurs maximum des ouvertures dans les murs de l'ouvrage :</p> <ul style="list-style-type: none"> • Dans un mur pignon, la largeur maximum d'un arc est 220cm • Dans un mur porteur, la largeur maximum pour une porte ou une fenêtre est 90cm • Toujours dans un mur porteur, on respectera également un dimensionnement minimum des pleins par rapport aux vides : 55% de plein pour 45% de vide pour les murs donnant sur l'extérieur / 50% de plein pour 50% de vide pour les murs intérieurs

Fissure dans l'arc au niveau d'une ouverture sur-dimensionnée (120cm au lieu de 90cm max) dans un mur porteur

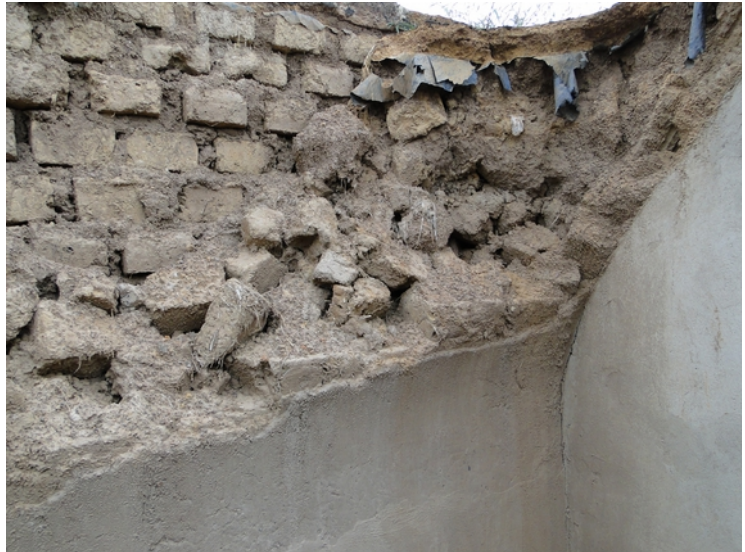
Dano – Burkina Faso – 2010

CATÉGORIE :	PATHOLOGIES, DÉSDORDRES ET SINISTRES LIÉS À UNE MALFAÇON
TITRE :	MALFAÇONS STRUCTURELLES – MAUVAISE MISE EN CHARGE DE LA VOÛTE
DESCRIPTION DE LA PATHOLOGIE :	Fragilisation accélérée de la voûte en cas d'infiltration d'eau depuis la toiture, pouvant aller jusqu'à son effondrement si rien n'est entrepris rapidement.
CAUSES :	<p>Cette pathologie résulte de la combinaison de deux facteurs :</p> <ul style="list-style-type: none"> • L'absence d'appareillage entre l'extrados de la voûte et les murs de charge (tel que prévu par le concept technique VN). Remplissage par du tout venant laissant des vides • Un défaut d'entretien de la toiture entraînant des infiltrations dans la voûte <p>Alors que dans un cas d'infiltration classique, l'infiltration d'eau dans une voûte depuis la toiture causera des dégâts progressant lentement (tâches d'humidité, petites fissures, décollement de l'enduit, trou s'agrandissant progressivement) et laissant de ce fait un large temps de réaction au propriétaire du bâtiment, ici l'absence d'appareillage et surtout les vides que cela implique suppose l'apparition rapide de voies d'eau internes qui s'agrandiront très rapidement pour imbiber la voûte en profondeur.</p>

Voûte effondrée. On voit clairement sur cette photo un amoncellement de morceaux de briques non maçonnés, et au fond la partie correctement maçonnée formant l'extérieur du mur

CORRECTIFS / SOLUTIONS :	<p>En cas de constat d'infiltration d'eau depuis la toiture et d'apparition de tâches d'humidité progressant particulièrement rapidement sur la voûte, il est essentiel d'intervenir sans attendre en bloquant toute infiltration d'eau (colmatage des fissures dans l'enduit de toiture / pose d'une bâche provisoire par dessus l'enduit).</p> <p>Dans un second temps, une fois l'hivernage passé, la réalisation d'un sondage est préconisé afin de confirmer ou non la mal-façon.</p> <p>Si la mal-façon est confirmée, les parties défectueuses devront être entièrement déposées, puis la mise en charge reprise dans les règles de l'art. La repose de la bâche plastique, des gouttières et de l'enduit de finition clôtureront l'intervention.</p>
CAS PARTICULIERS :	Néant
DOCUMENTS RÉFÉRENTS :	MANUEL DU MAÇON VN / FICHE « CHARGEMENT DE LA VOÛTE »

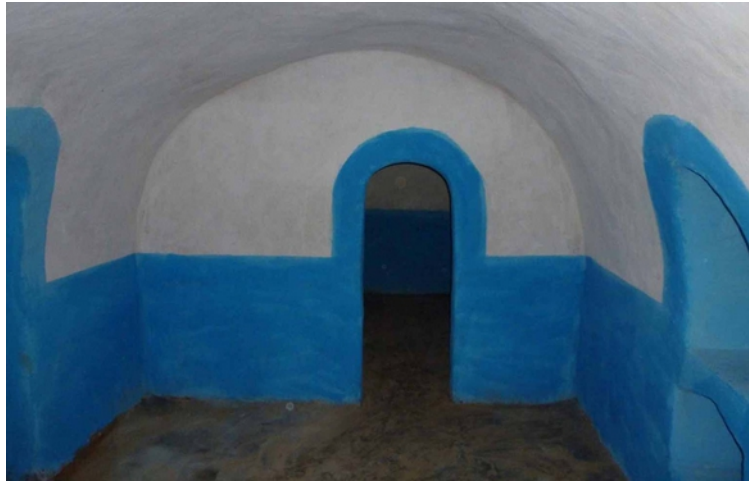
Nebba – Burkina Faso – 2011

CATÉGORIE :	PATHOLOGIES, DÉSORDRS ET SINISTRES LIÉS À UNE MALFAÇON
TITRE :	MALFAÇONS STRUCTURELLES – MAL-FORMATION DE LA VOÛTE
DESCRIPTION DE LA PATHOLOGIE :	Fragilisation de la voûte pouvant aller, dans certains cas, jusqu'à son effondrement si rien n'est entrepris.
CAUSES :	<p>La bonne forme d'une voûte permet de bonnes descente et répartition de sa propre charge en elle même et vers les murs. La construction d'une voûte doit donc toujours respecter un tracé validé, sachant que dans le cas du concept technique VN il s'agit d'un quasi plein cintre.</p> <p>Par exemple, la réalisation d'une voûte « aplatie » ou par trop irrégulière supposera de mauvaises descente et répartition de sa charge en elle même puis dans les murs, et donc une faiblesse structurelle.</p>
CORRECTIFS / SOLUTIONS :	<p>Rappelons ici que la marge de sécurité est importante et qu'un certain nombre de voûtes mal-formées ont déjà été réalisées sans que cela n'appelle de reprise. C'est une information importante qui tend à démontrer qu'une fois construite et mise correctement en charge (réalisation des contreforts), une voûte constituée de petits éléments indépendants les uns des autres (les briques) et de mortier finit par former un tout et acquière sa résistance combien même son tracé ne serait pas parfait.</p> <p>Dans les cas où la forme serait jugées excessivement mal-formée et/ou que des dérèglements structurels seraient constatés, la seule solution consiste en le démontage de la voûte pour la reconstruire proprement.</p>

Voûte mal formée (excessivement plate). Aucun désordre structurel constaté, le démontage n'a pas été nécessaire.

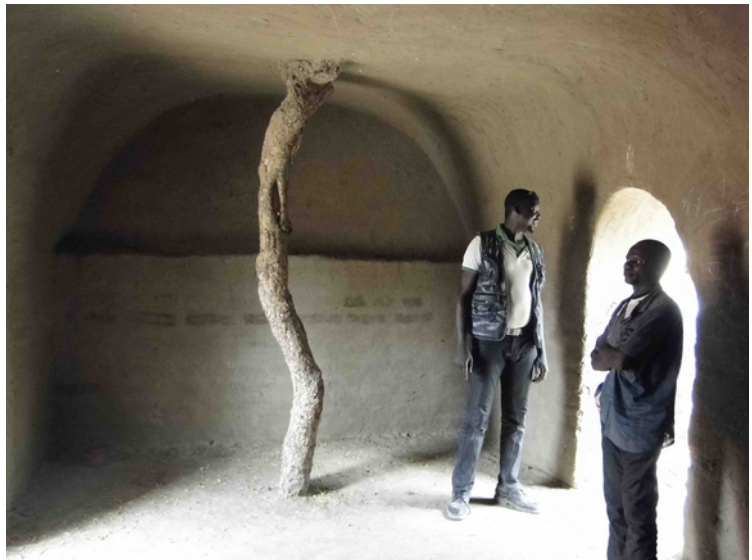
PHOTO 10 :
Malfaçons structurelles / Mal-
formation de la voûte

Voûte mal formée avec désordres structurels constatés. La voûte a été reconstruite.

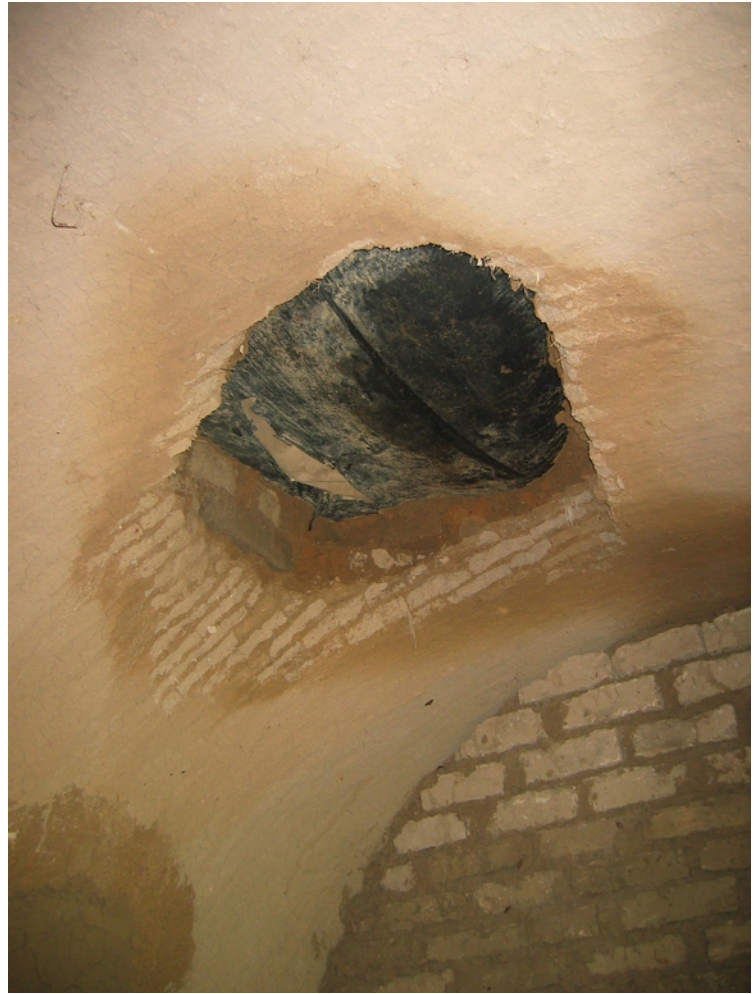
Kati – Mali – 2007

CATÉGORIE :	PATHOLOGIES, DÉSORDRES ET SINISTRES LIÉS À UNE MALFAÇON
TITRE :	MALFAÇONS PROVOQUANT UN MAUVAIS DRAINAGE DES EAUX EN TOITURE – BÂCHE PLASTIQUE MAL POSÉE
DESCRIPTION DE LA PATHOLOGIE :	Infiltration d'eau sous l'enduit et la bâche plastique finissant par toucher la voûte. Phénomène relativement lent supposant l'apparition de tâches d'humidité, puis la fissuration et le décollement des enduits intérieurs, puis l'apparition d'un trou dans la voûte qui s'agrandira progressivement.
CAUSES :	La bâche plastique se doit d'être posée par bandes perpendiculaires au sens de la pente, la bande supérieure chevauchant largement la bande inférieure. En cas de non respect de cette préconisation, des infiltrations pourront intervenir même sans que des défauts d'enduits n'interviennent.
CORRECTIFS / SOLUTIONS :	Dépose et repose dans les règles de la bâche plastique, puis reprise de l'enduit anti-érosif.

On voit bien au niveau du trou dans la voûte l'axe de pose de la bâche plastique : le sens de la pente suis presque toujours le sens de la voûte – et ici c'est bien le cas – , la bâche aurait donc du être posée perpendiculairement au sens de la pente alors qu'ici elle a été posée parallèlement...

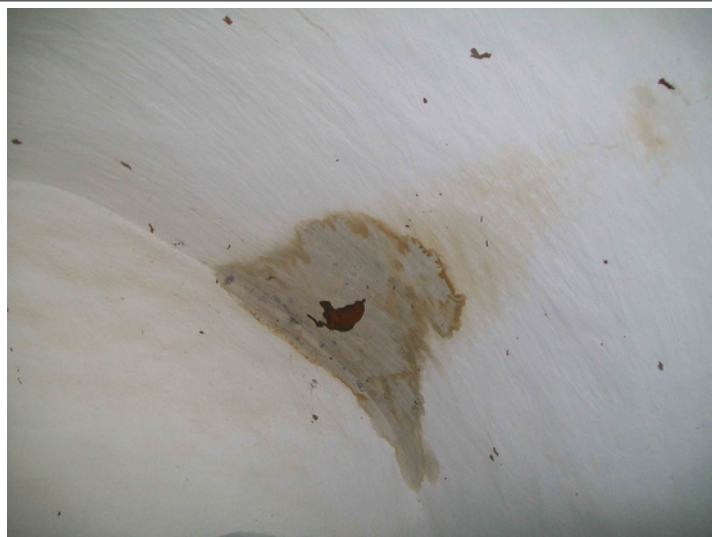
Karankasso Viguier – Burkina Faso - 2010

CATÉGORIE :	PATHOLOGIES, DÉSORDRS ET SINISTRES LIÉS À UNE MALFAÇON
TITRE :	MALFAÇONS PROVOQUANT UN MAUVAIS DRAINAGE DES EAUX EN TOITURE – PENTES DE TOITURE MAL RÉALISÉES
DESCRIPTION DE LA PATHOLOGIE :	Infiltration d'eau sous l'enduit et la bâche plastique finissant par toucher la voûte. Phénomène relativement lent supposant l'apparition de tâches d'humidité, puis la fissuration et le décollément des enduits intérieurs, puis l'apparition d'un trou dans la voûte qui s'agrandira progressivement.
CAUSES :	Les pentes de drainage des eaux de toiture vers les gouttières n'ont pas été réalisées correctement : inclinaison trop faible, mauvaise orientation, etc. Cela entraînera généralement une stagnation d'eau prolongée au niveau de la toiture provoquant à terme les infiltrations.
CORRECTIFS / SOLUTIONS :	En cas de pentes de drainage des eaux de toiture mal réalisée, leur reprise est impérative et doit être entreprise le plus tôt possible. Les signes d'infiltration d'eau depuis la toiture sont facilement repérables depuis l'intérieur d'une voûte. Toutefois, le bon usage d'un bâtiment VN voudrait que dès les premières pluies, puis de façon régulière, la toiture soit contrôlée visuellement.

Tâche d'humidité et décollément de l'enduit intérieur sur une voûte – en toiture le drainage est insuffisant du fait d'une mauvaise pente. L'eau stagne.

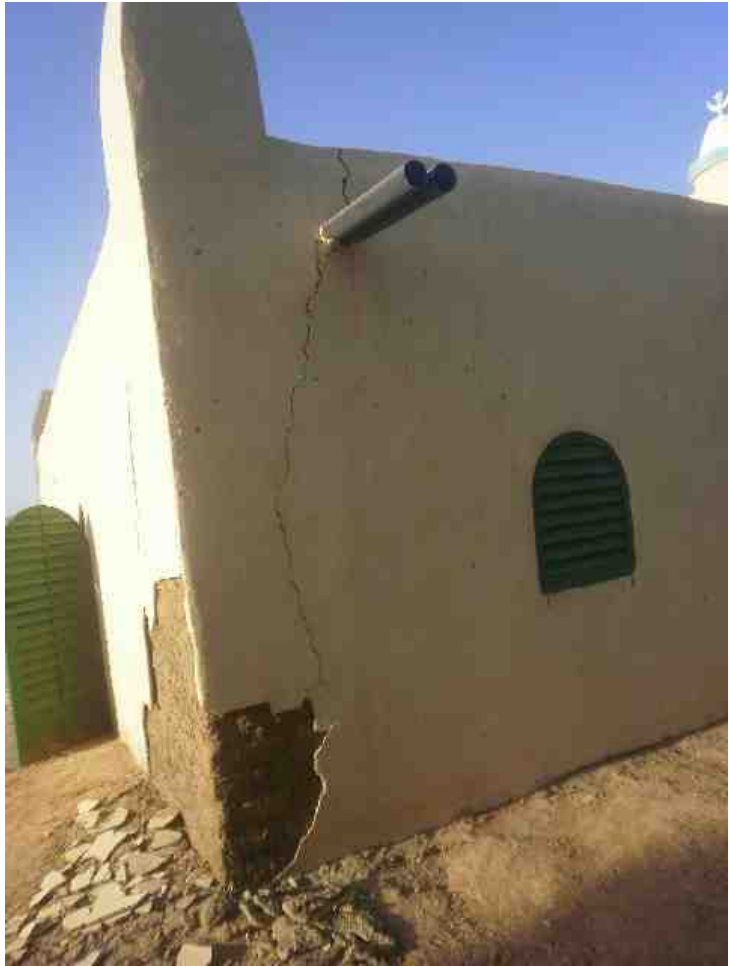
Coucou – Mali – 2012

CATÉGORIE :	PATHOLOGIES, DÉSORDRES ET SINISTRES LIÉS À UNE MALFAÇON
TITRE :	MALFAÇONS PROVOQUANT UN MAUVAIS DRAINAGE DES EAUX EN TOITURE – GOUTTIÈRES MAL TRAITÉES
DESCRIPTION DE LA PATHOLOGIE :	Infiltration d'eau au niveau de la gouttière entre la voûte et le pignon. Phénomène lent supposant l'apparition de tâches d'humidité à la jonction entre voûte, mur pignon et mur porteur, puis la fissuration et le décollement des enduits intérieurs, puis l'apparition d'un trou dans la voûte qui s'agrandira progressivement. Un tassement, voir un basculement des murs pourra survenir dans certains cas.
CAUSES :	Si la cause de la pathologie viendra toujours d'un problème de gouttière, le dit problème pourra : <ul style="list-style-type: none"> • 1. soit être la conséquence d'un mauvais positionnement de la gouttière : par exemple l'inclinaison de la gouttière est inexistante ou trop faible • 2. soit être la conséquence d'une mauvaise jonction entre la gouttière et l'enduit de finition

Cas d'infiltration d'eau du fait d'une jonction gouttière/enduit mal réalisée. L'angle du bâtiment a légèrement basculé vers l'extérieur.

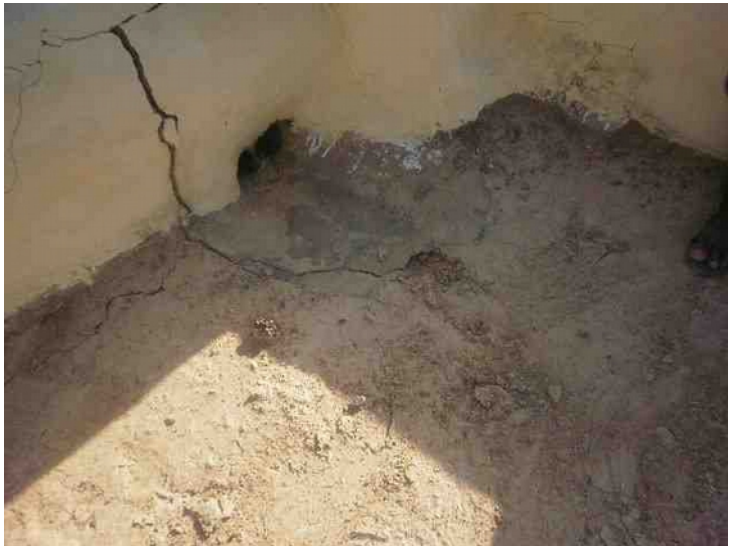
PHOTO 14 :
Malfaçons provoquant un mauvais drainage des eaux en toiture / Gouttières mal traitées

Cas d'infiltration d'eau du fait d'une jonction gouttière/enduit mal réalisée. La photo montre la zone de passage d'eau sous l'enduit avant d'atteindre la gouttière.

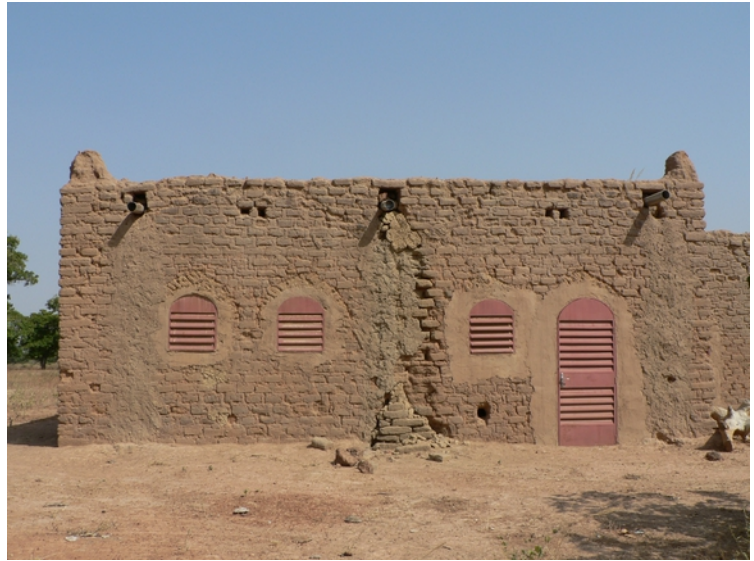
Tiodié – Burkina Faso - 2007

CATÉGORIE :	PATHOLOGIES, DÉSORDRS ET SINISTRES LIÉS À UNE MALFAÇON
TITRE :	MALFAÇONS PROVOQUANT UN MAUVAIS DRAINAGE DES EAUX EN TOITURE – GOUTTIÈRES TROP COURTES OU EXPOSÉES À UN VENT DOMINANT
DESCRIPTION DE LA PATHOLOGIE :	Érosion excessive des murs et/ou des pieds de murs à l'aplomb des gouttières.
CAUSES :	Soit les gouttières sont trop courtes, soit elles sont exposées à un vents dominant, sachant que dans un cas comme dans l'autre l'eau drainer par les gouttières versera sur les murs et pieds de murs à l'aplomb, accélérant le phénomène naturel d'érosion des enduits.
CORRECTIFS / SOLUTIONS :	<p>Si le problème n'est lié qu'au fait que les gouttières sont trop courtes, on se contentera de les prolonger (voir de les remplacer si le prolongement n'est pas possible).</p> <p>Si le problème est lié à l'exposition des gouttières à un vent dominant, doit être rappelé au préalable qu'un tel positionnement des gouttières est à éviter autant que faire se peut. Toutefois, dans certains cas, l'implantation ne pourra se faire autrement. Qu'il s'agisse d'une erreur d'orientation ou d'une orientation inévitable, on s'emploiera :</p> <ul style="list-style-type: none"> • 1. Soit à renforcer les surfaces exposées des murs et/ou des pieds de murs par l'emploi soit d'enduits renforcés (goudron, ciment), soit d'éléments de maçonnerie type blocs de latérite ou blocs de terre comprimée • 2. Soit à remplacer les gouttières débordantes par des descentes drainant les eaux depuis la toiture vers les pieds de bâtiment (à distance suffisante = pas de stagnation en pieds de bâtiment !). Si des solutions traditionnelles maçonnées ont fait leurs preuves, des chutes PVC peuvent également être employées (attention ici aux cas de bouchage !)

Érosion profonde du mur et du pied de mur à l'aplomb de la gouttière centrale (un rebouchage a déjà eu lieu à l'aplomb des 2 autres gouttières). On constate un manque d'entretien général des enduits.

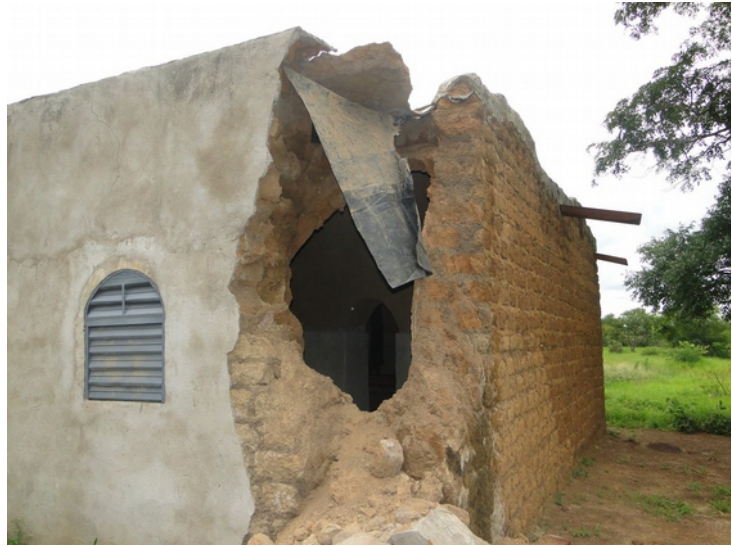
Nako – Burkina Faso - 2011

CATÉGORIE :	PATHOLOGIES, DÉSORDRS ET SINISTRES LIÉS À UNE MALFAÇON
TITRE :	MALFAÇONS PROVOQUANT UN MAUVAIS DRAINAGE DES EAUX EN TOITURE – RÉALISATION D'UN ENDUIT CIMENT EN TOITURE
DESCRIPTION DE LA PATHOLOGIE :	<p>Infiltration et accumulation d'eau sous l'enduit ciment. Phénomène relativement lent (mais plus rapide que dans le cas d'infiltration depuis des toitures protégées par un enduit terre) supposant l'apparition de tâches d'humidité sur la voûte, puis la fissuration et le décollement des enduits intérieurs, puis l'apparition d'un trou dans la voûte qui s'agrandira progressivement.</p> <p>Dans certains cas rares, on a vu la voûte s'effondrer presque d'un bloc, les infiltrations ayant été très nombreuses sur l'ensemble de la toiture et le bâtiment n'ayant pas été surveillé.</p>
CAUSES :	Un enduit ciment réalisé sur une toiture VN fissurera systématiquement, permettant dès lors à l'eau de s'infiltrer.

Enduit ciment réalisé en toiture par le propriétaire après achèvement du bâtiment.

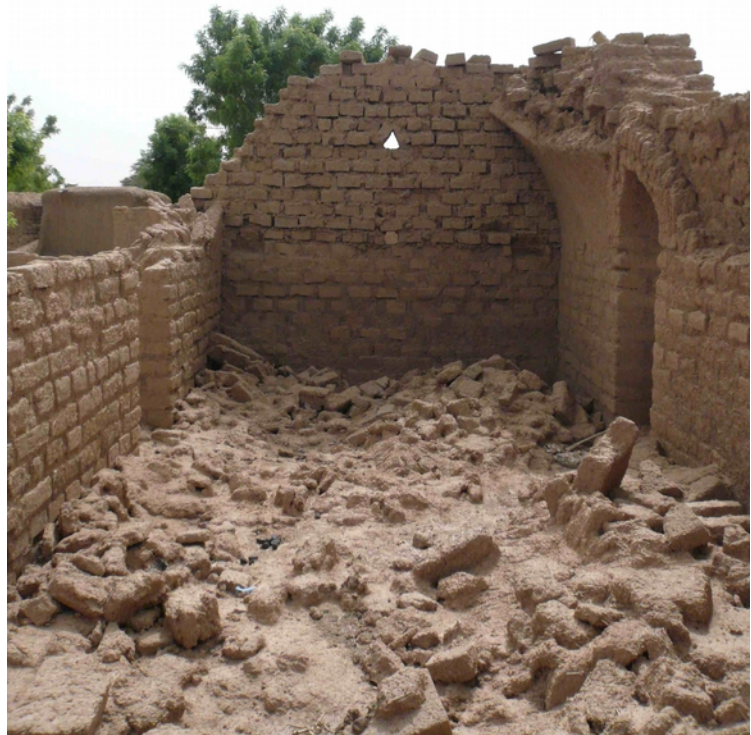
PHOTO 17 :
Pathologie, désordres et sinistres
intervenant pendant le chantier /
Pluie violente pendant le bâti de la
voûte

CATÉGORIE :	PATHOLOGIES, DÉSORDRES ET SINISTRES INTERVENANT PENDANT LE CHANTIER
TITRE :	PLUIE VIOLENTE PENDANT LE BÂTI DE LA VOÛTE
DESCRIPTION DE LA PATHOLOGIE :	Effondrement d'une voûte pendant sa mise en œuvre.
CAUSES :	<p>Les rares cas enregistrés ont toujours été le fait d'un démarrage tardif du chantier (trop proche de l'hivernage) et d'une pluie violente occurrent pendant la mise en œuvre du bâti de la voûte.</p> <p>Cette dernière n'étant ni fermée, ni mise en charge, ni protégée par le système d'étanchéité et de drainage est frappée par la pluie qui l'affaiblie très rapidement jusqu'à provoquer son effondrement.</p>
CORRECTIFS / SOLUTIONS :	<p>La règle maîtresse permettant d'éviter un tel sinistre consiste à ne pas démarrer un chantier alors que l'hivernage est proche.</p> <p>Toutefois, dans certains cas exceptionnels, le chantier devra avoir lieu, ou plus généralement aura pris un retard inévitable. Dès lors, certaines précautions simples et efficaces devront être prises afin de sécuriser l'ouvrage et de parer à tout risque d'effondrement en cas de pluie. On aura donc pris soin d'acheter une bonne quantité de bâche plastique qui sera fixée provisoirement sur le bâti de la voûte et déroulée au fur et à mesure de son avancement.</p>

Chantier débuté le 18 juin sous l'insistance du client malgré les mises en gardes et sans précautions particulières. La voûte s'est effondrée pendant sa réalisation dès la première grosse pluie.

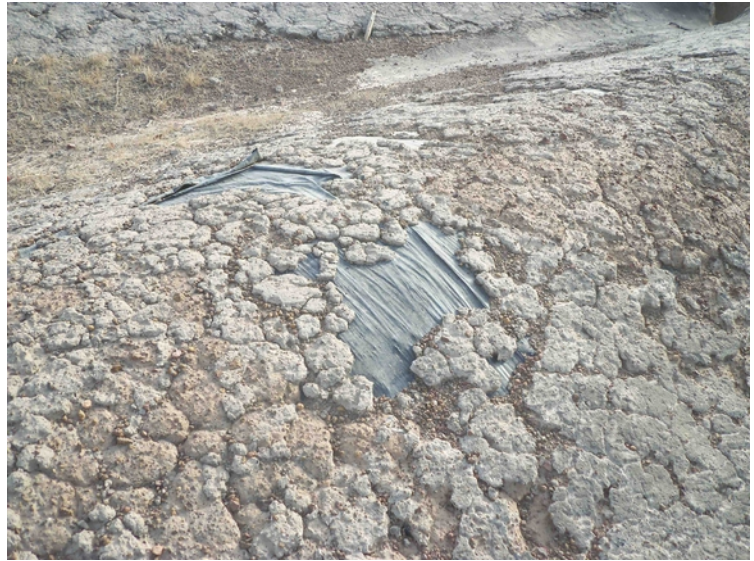
PHOTO 18 :
Pathologies, désordres et sinistres
liés à un mauvais entretien /
Mauvais entretien des enduits de
toiture

CATÉGORIE :	PATHOLOGIES, DÉSORDRS ET SINISTRES LIÉS À UN MAUVAIS ENTRETIEN
TITRE :	MAUVAIS ENTRETIEN DES ENDUITS DE TOITURE
DESCRIPTION DE LA PATHOLOGIE :	Infiltration d'eau depuis la toiture. Phénomène lent supposant l'apparition de tâches d'humidité là où l'infiltration a lieu, puis la fissuration et le décollement des enduits intérieurs, puis l'apparition d'un trou dans la voûte qui s'agrandira progressivement.
CAUSES :	Érosion naturelle de l'enduit rendant ce dernier inefficace.. Éventuelle installation de plantes freinant l'évacuation horizontale des eaux.
CORRECTIFS / SOLUTIONS :	<p>Reprise de l'enduit de toiture de façon régulière, supposant sa surveillance (vigilance) > l'apparition de la bâche plastique renseigne sur un retard d'entretien.</p> <p>Selon le type d'enduit mis en œuvre, la fréquence de l'entretien varie :</p> <ul style="list-style-type: none"> • Banco simple : tous les 2 à 3 ans • Terre frappée : tout les 4 à 6 ans • Anti-érosif de type goudron : jusqu'à 10 ans <p>>>> Une toiture pratiquement plate (pente minimum) subira une érosion naturelle plus lente, les besoins d'entretien étant de ce fait moins fréquents.</p> <p>>>> L'entretien régulier d'un enduit de toiture n'est pas un travail complexe.</p>

Retard d'entretien d'un enduit banco simple > on voit clairement d'une part la bâche plastique, d'autre part des herbes qui ont poussé.

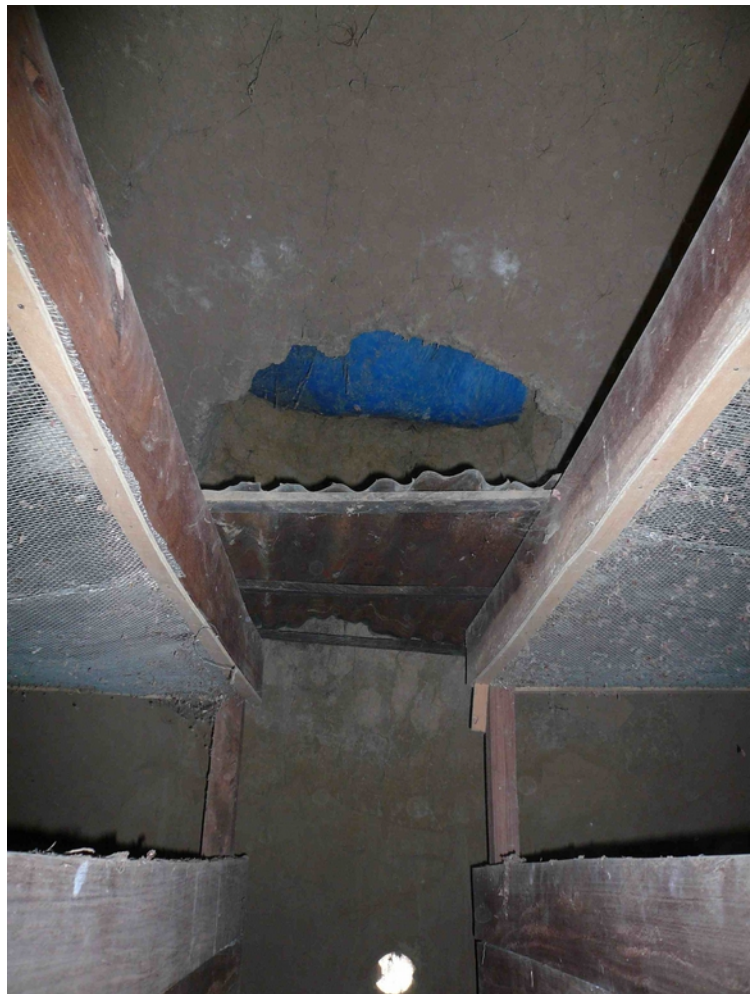
PHOTO 19 :
Pathologies, désordres et sinistres
liés à un mauvais entretien /
Mauvais entretien des enduits de
toiture

Absence de reprise de l'enduit de toiture sur une longue période (5 ans) > stade où la voûte est percée.

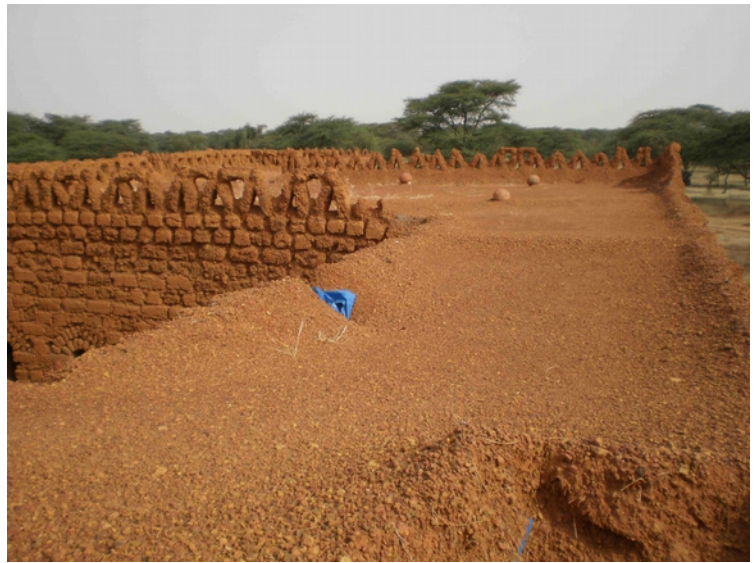
PHOTO 20 :
Pathologies, désordres et sinistres
liés à un mauvais entretien /
Mauvais entretien des acrotères (ou
balustrades)

CATÉGORIE :	PATHOLOGIES, DÉSORDRES ET SINISTRES LIÉS À UN MAUVAIS ENTRETIEN
TITRE :	MAUVAIS ENTRETIEN DES ACROTÈRES (OU BALUSTRADES)
DESCRIPTION DE LA PATHOLOGIE :	Érosion progressive des acrotères qui finiront par disparaître (absence totale d'entretien pendant une longue période), les empêchant de jouer leur rôle d'articulation entre les murs et la toiture tout en contribuant au bon drainage de cette dernière.
CAUSES :	Nous nous contenterons ici de rappeler que les acrotères (ou balustrades) sont une partie de l'ouvrage particulièrement exposé à l'érosion et qu'il faut donc y prêter attention.
CORRECTIFS / SOLUTIONS :	<p>Pour la plupart des acrotères (ou balustrades), la protection est assurée par un enduit. On assurera la reprise de l'enduit dès que nécessaire, au plus tard lorsque les éléments de maçonnerie deviennent visibles.</p> <p>Comme nous l'avons vu avec les pieds de murs et les enduits de toiture, des acrotères (ou balustrades) renforcés peuvent être réalisés par les clients qui en ont les moyens :</p> <ul style="list-style-type: none"> • Acrotères (ou balustrade) en briques de terre + enduit goudron • Acrotères en pisé (terre damée) + enduit terre ou enduit goudron • Acrotères en blocs de ciment plein + enduit ciment s'arrêtant avant la toiture • Acrotères en béton armé formant chaînage périphérique + enduit ciment s'arrêtant avant la toiture • Acrotères (ou balustrade) en blocs de latérite + jointoiement au mortier de ciment

Ici le mauvais entretien dépasse les simples balustrades (enduits de toiture et des murs également). Toutefois, on voit bien que sans une bonne protection, les balustrades en terre subissent plus rapidement l'érosion.

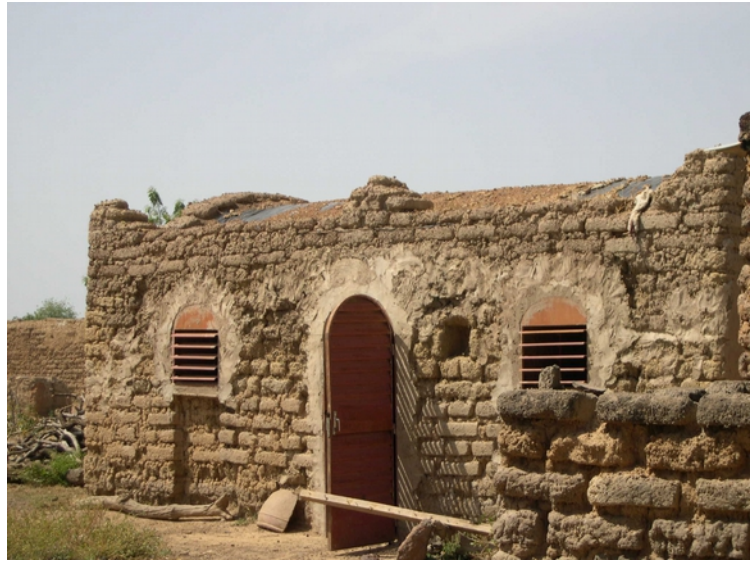
PHOTO 21 :
Pathologies, désordres et sinistres
liés à un mauvais entretien /
Mauvais entretien des enduits
extérieurs muraux

CATÉGORIE :	PATHOLOGIES, DÉSORDRES ET SINISTRES LIÉS À UN MAUVAIS ENTRETIEN
TITRE :	MAUVAIS ENTRETIEN DES ENDUITS EXTÉRIEURS MURAUX
DESCRIPTION DE LA PATHOLOGIE :	Érosion progressive des murs provoquant à terme, après de longues années d'abandon, un affaiblissement structurel.
CAUSES :	L'enduit de protection n'est pas repris régulièrement et laisse progressivement apparaître le mur maçonné qu'il protège.
CORRECTIFS / SOLUTIONS :	<p>Pour la plupart des murs, la protection est assurée par un enduit. On assurera la reprise de l'enduit dès que nécessaire, au plus tard lorsque les éléments de maçonnerie deviennent visibles.</p> <p>Comme pour les pieds de murs, les enduits de toiture et les acrotères (ou balustrades), des enduits renforcés ainsi que des blocs de maçonnerie définitifs ne nécessitant pas d'enduit peuvent être utilisés par les clients qui en ont les moyens :</p> <ul style="list-style-type: none"> • Enduit goudron • Enduit ciment accroché sur un maillage de fil de fer préalablement fixé au mur • Enduit ciment accroché sur des briques incrustées de cailloux (R&D en cours) • Murs mixtes mettant en œuvre dans leur partie extérieure des blocs autres que les briques de terre : blocs de latérite, blocs de terre compressée

Ici les enduits muraux n'ont pas été repris de longue date, laissant apparaître les briques qu'ils sont sensé protéger. On voit également la bâche plastique de la toiture montrant un manque d'entretien général.

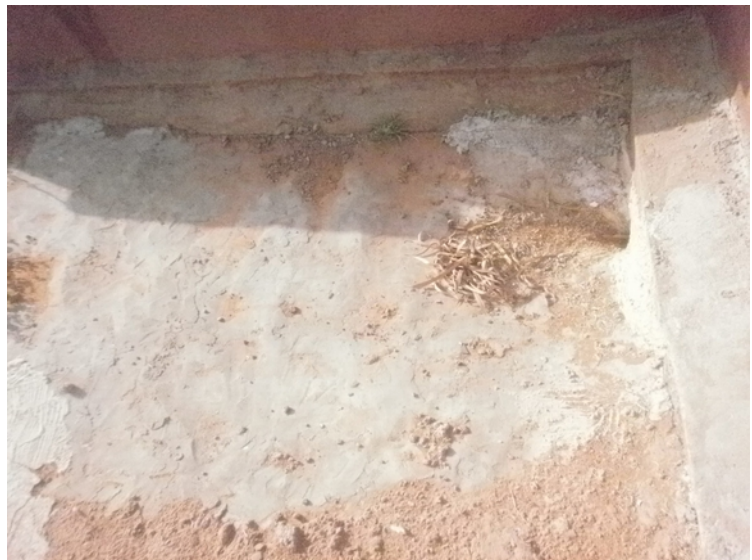
PHOTO 22 :
Pathologies, désordres et sinistres liés à un mauvais entretien / Gouttières bouchée

CATÉGORIE :	PATHOLOGIES, DÉSORDRES ET SINISTRES LIÉS À UN MAUVAIS ENTRETIEN
TITRE :	GOUTTIÈRES BOUCHÉES
DESCRIPTION DE LA PATHOLOGIE :	Infiltration d'eau sous l'enduit et la bâche plastique finissant par toucher la voûte. Phénomène relativement lent supposant l'apparition de tâches d'humidité, puis la fissuration et le décollement des enduits intérieurs, puis l'apparition d'un trou dans la voûte qui s'agrandira progressivement.
CAUSES :	Gouttière bouchée.
CORRECTIFS / SOLUTIONS :	La prévention constitue le seul moyen d'éviter ce type de pathologie. Il s'agira donc d'assurer un contrôle régulier des gouttières à chaque hivernage.
CAS PARTICULIERS :	De manière générale on évitera d'utiliser des gouttières rondes (PVC / terre cuite). On leur préférera des gouttières métalliques de plus large section, à base plate et ouverte en partie haute.
DOCUMENTS RÉFÉRENTS :	MANUEL DU MAÇON VN / FICHE « LES GOUTTIÈRES »

Vue de l'entrée d'une gouttière PVC bouchée par un amas d'herbes et de terre (on voit encore les herbes à l'entrée de la gouttière) – une grande quantité d'eau a stagné pendant une longue période et s'est infiltrer entre la voûte et le mur pignon.

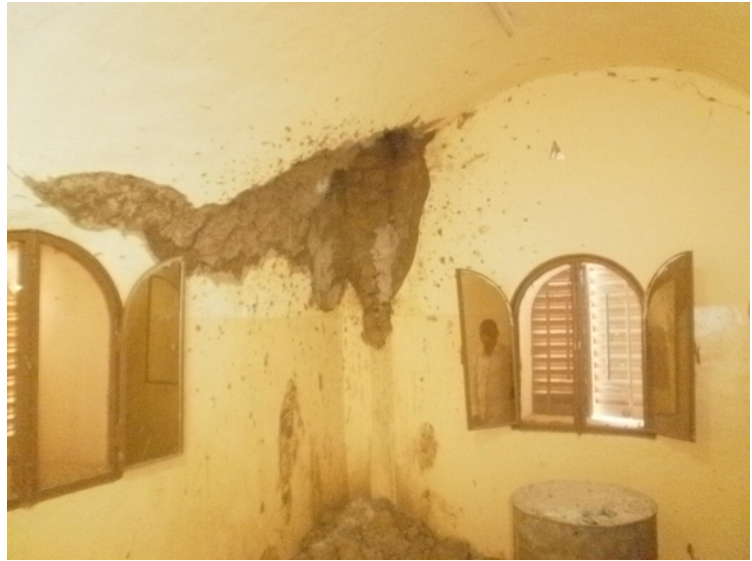
PHOTO 23 :
Pathologies, désordres et sinistres
liés à un mauvais entretien /
Gouttières bouchées

*Le même sinistre vu depuis l'intérieur.
Pour en arriver à de tels dégâts il a
fallu que ce bâtiment soit laissé sans
aucune surveillance pendant une
longue période durant l'hivernage.*

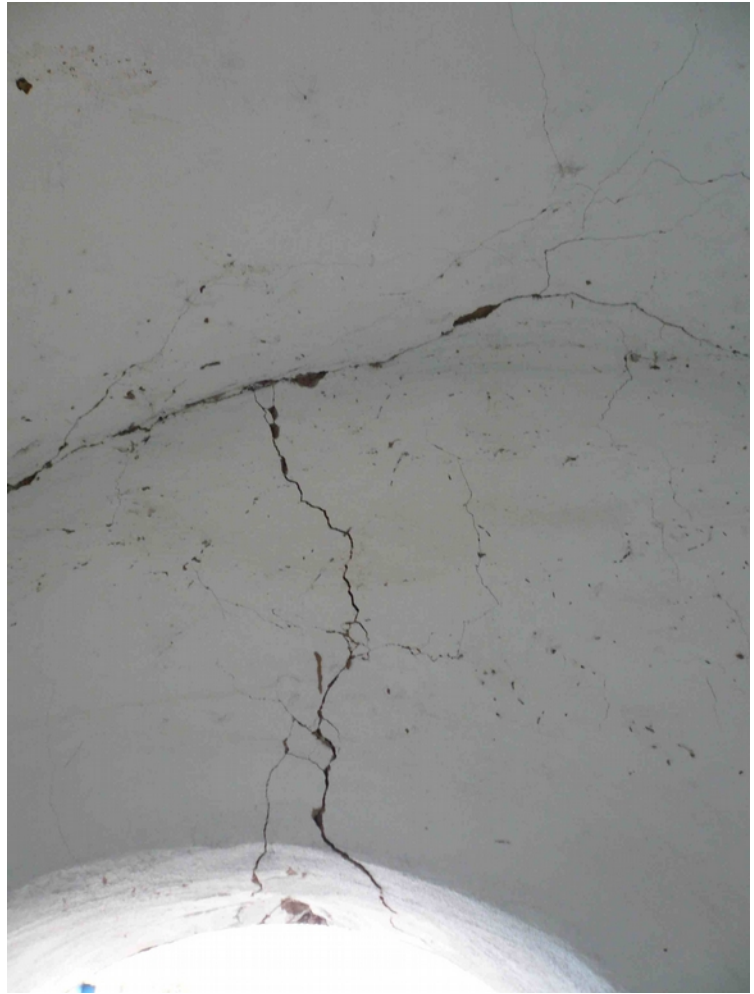
PHOTO 24 :
Pathologies, désordres et sinistres
liés au « vieillissement » de
l'ouvrage / Tassements structurels
opérant dans les ouvrages VN

CATÉGORIE :	PATHOLOGIES, DÉSDORDRES ET SINISTRES LIÉS AU « VIEILLISSEMENT » DE L'OUVRAGE
TITRE :	TASSEMENTS STRUCTURELS OPÉRANT DANS LES OUVRAGES VN
DESCRIPTION DE LA PATHOLOGIE :	Possible apparition de fissures bénignes en divers zones de l'ouvrage. Dans la plupart des cas, ces fissures apparaîtront à la jonction entre la voûte et les murs pignons.
CAUSES :	<p>Il s'agira généralement d'un phénomène de tassement de l'ouvrage sous l'effet combiné de son poids et de son séchage (parfois long).</p> <p>Le tassement pourra être dit « différentiel » dans le cas de fissures typiques apparaissant à la jonction entre la voûte et les murs pignons. Effectivement, considérant d'une part qu'une voûte repose sur les murs porteurs (ils reprennent les charges de la voûte), d'autre part que les murs pignons jouent eux un rôle minime de reprise de charge, le tassement dû au poids de l'ouvrage est plus important au niveau des porteurs, et donc moins important au niveau des pignons. Cela explique la zone d'apparition des fissures.</p> <p>Dans d'autres cas, on verra apparaître des fissures dans la largeur de la voûte renseignant sur le fait que le bâtiment aura subi un tassement plus important d'un côté que de l'autre de l'ouvrage.</p>

*Fissure typique apparue à la jonction
entre la voûte et le mur pignon (fissure
horizontale) doublée d'une fissure
verticale dans la partie haute du mur
pignon au dessus de la porte.*

CORRECTIFS / SOLUTIONS :	<p>Ce n'est pas toujours possible, mais lorsque l'on en a la possibilité il est bon de ne réaliser les travaux de finitions intérieures qu'une fois le premier hivernage passé. Ainsi le bâtiment aura eu le temps de « prendre ça place » et les besoins de reprise seront limités voir supprimer pendant une bonne période.</p> <p>En cas de fissures liées à un tassement de l'ouvrage, les travaux de reprise consisteront en le rebouchage des fissure et en une reprise ciblée des enduits et peintures. Il s'agit d'un travail basique et peu contraignant.</p>
CAS PARTICULIERS :	Néant
DOCUMENTS RÉFÉRENTS :	Insérer une description au niveau de la fiche « CONSEILS AUX CLIENTS »
